SERVIZIO SANITARIO REGIONALE  
EMILIA-ROMAGNA  
Azienda Unità Sanitaria Locale di Parma

Fidenza 18 febbraio 2014

# Esercitazione “SCUOLA”

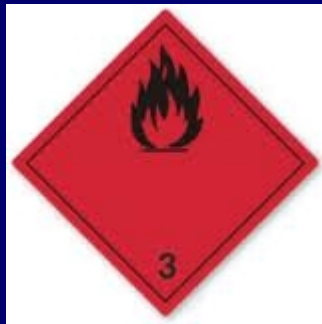
Simboli presenti sull'etichetta del prodotto colpevole dell'intossicazione
